**NORMAS URBANÍSTICAS MUNICIPALES  
CALZADA DE LOS MOLINOS (PALENCIA)**

**DOCUMENTO Nº 5  
CATALOGO DEL PATRIMONIO  
ARQUITECTÓNICO**

## **DOCUMENTO N°5 CATALOGO DEL PATRIMONIO ARQUITECTÓNICO**

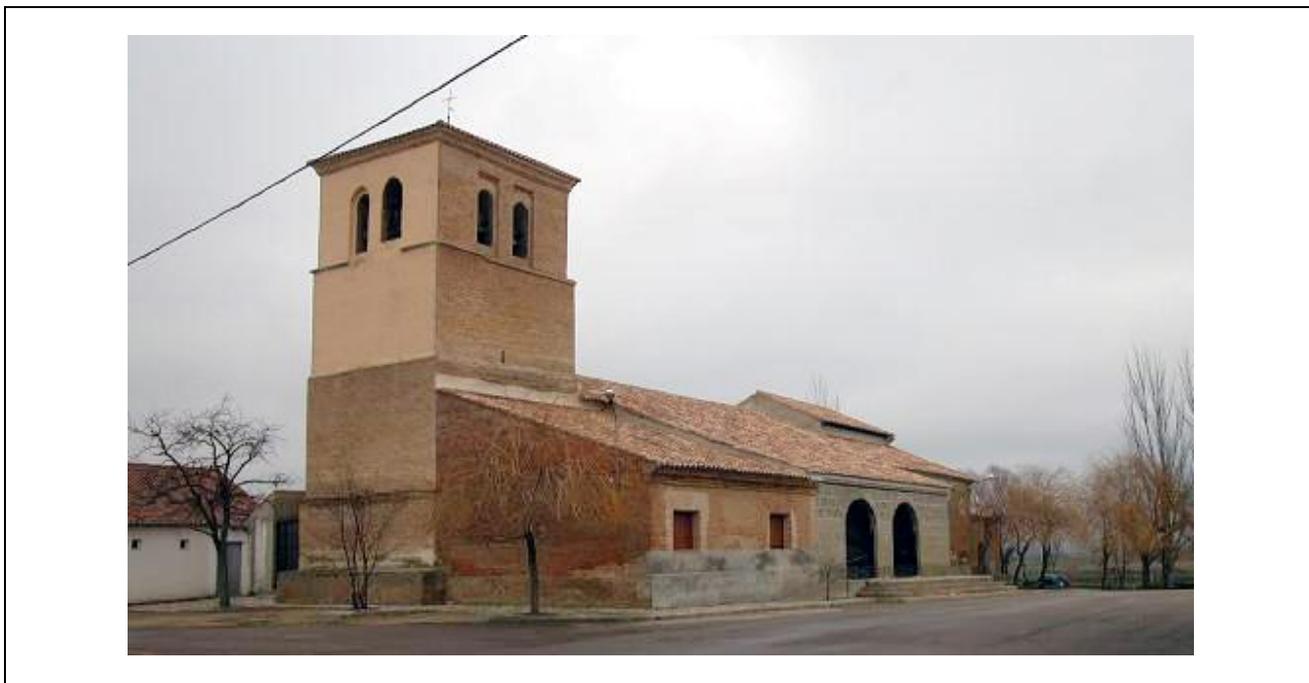
REFERENCIA:	Inventario de patrimonio Nº 320	Ref. Catalogo <b>1</b>
NOMBRE/ DIRECCIÓN:	Calle Iglesia Nº 1	
ELEMENTO:	Edificio religioso

Iglesia parroquial dedicada a Santiago Apóstol cuyo origen podía ser románico, si bien hoy día lo que se puede apreciar es una obra del S. XVII. Destaca en esa iglesia su magnífico retablo mayor, en el que sobresale una escultura de Santiago "matamoros", con todo tipo de alegorías alusivas de la simbología que rememoran la mítica batalla de Clavijo del S XVI, así como su artesonado mudéjar en el sotocoro con algunas pinturas alusivas a la vida de Cristo y algunos escudetes. En el Museo Diocesano de Palencia se conserva el retablo gótico de los Santos Mártires de esta iglesia de Calzada, en el que sobresalen sus coloristas pinturas sobre tabla, datada en el S. XVI.

Vertical:	Piedra, ladrillo y tapial
Horizontal:	Armadura de madera
Soportal:	Armazón de viga y viguetilla de madera y pilares de ladrillo

Zócalo:	Cantería
Planta Baja:	Ladrillo
Coronación facha.	Alero
Huecos:	Borde liso
Balcón:	NO
Corredor:	NO
Carpintería:	Madera tipo castellano
Entrada:	Atrio (madera y ladrillo)
Escudo:	NO

Forma:	Dos aguas
Material:	Teja curva cerámica

Estado conservación:	Conservación normal.
----------------------	----------------------

Materiales fachada:	Empleo de materiales tradicionales
Materiales alero:	Tradicionales
Reforma:	Recuperar estado externo primitivo
Uso:	Religioso y compatible

Material:	Empleo materiales tradicionales.
Revocos/rejuntados:	Mortero de cal e hidráulico.
Disposición huecos:	Recuperación originales.
Carpintería:	Madera.
Reformar:	Mantener o recuperar configuración primitiva.
Añadidos:	Eliminar revestimiento mortero en zócalo.
Redes eléctricas:	Retirar y canalizar subterráneamente.
Otros:	Estudio de capas subyacentes en fachada para recuperar elementos antiguos y originales y primitivos. Tratar humedades de capilaridad.

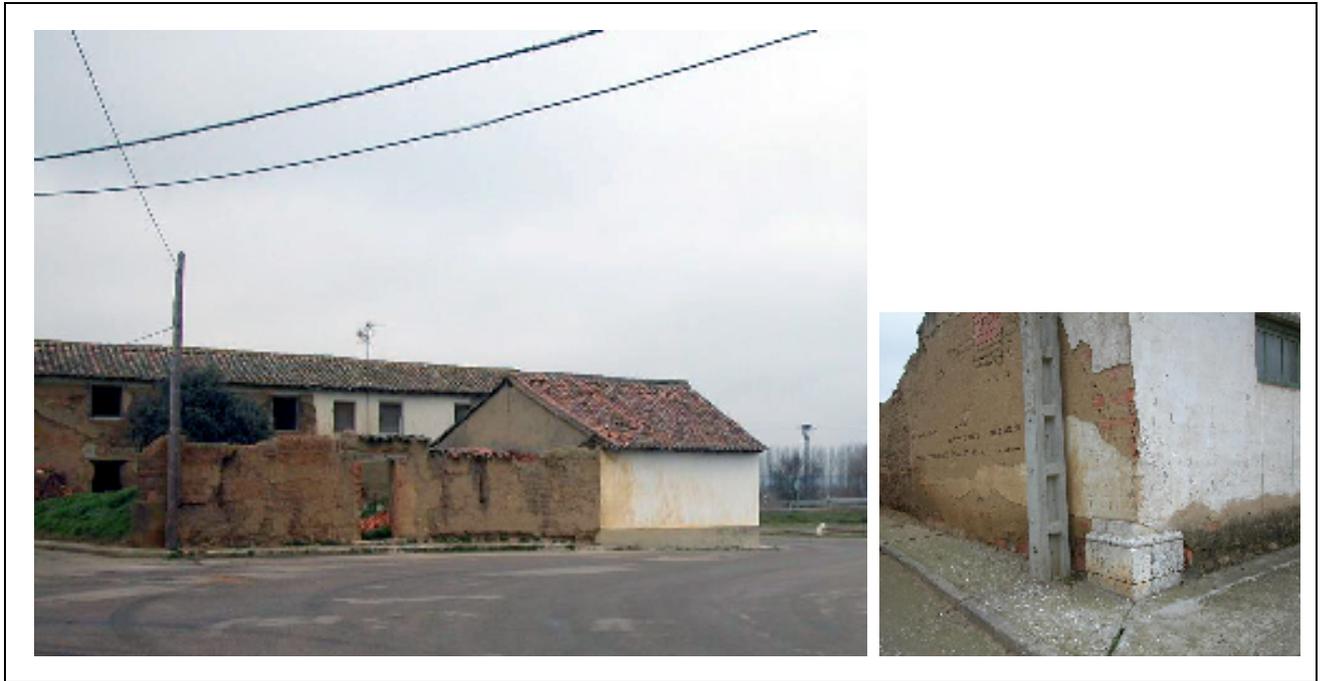
REFERENCIA:		Ref. Catalogo <b>3</b>
NOMBRE/ DIRECCIÓN:	Calle Puente Nº 4	
ELEMENTO:	Vivienda en esquina.

Vertical:	Muros de adobe, ladrillo y tapial.
Horizontal:	Forjado viga y viguetilla de madera

Zócalo:	
Planta Baja:	Adobe / ladrillo / revoco color blanco
Pl. Primera:	Adobe / ladrillo / revoco color blanco
Coronación fachada	Alero
Huecos:	Borde liso
Balcón:	NO
Corredor:	NO
Carpintería:	
Entrada:	
Escudo:	NO

Forma:	Dos aguas.
Material:	Teja curva cerámica

Estado conservación:	Conservación deficiente.
----------------------	--------------------------

Materiales fachada:	Empleo de materiales tradicionales.
Materiales alero:	Tradicionales.
Reforma:	Renovación completa, recuperar o conservar tapias.
Uso:	Residencial y compatible.

Material:	Empleo materiales tradicionales.
Revocos/rejuntados:	Mortero de cal e hidráulico.
Disposición huecos:	Similar a los originales.
Carpintería:	Madera o imitación, sistema obscurecimiento contraventana / persiana tradicional.
Reformar:	Conservación tipología patio-tapia-vivienda
Redes eléctricas:	Retirar y canalizar subterráneamente.
Otros:	Se puede renovar toda la construcción, conservando la organización tradicional de vivienda lindando con calle, con patio lindero con calle y cierre de finca con tapia.

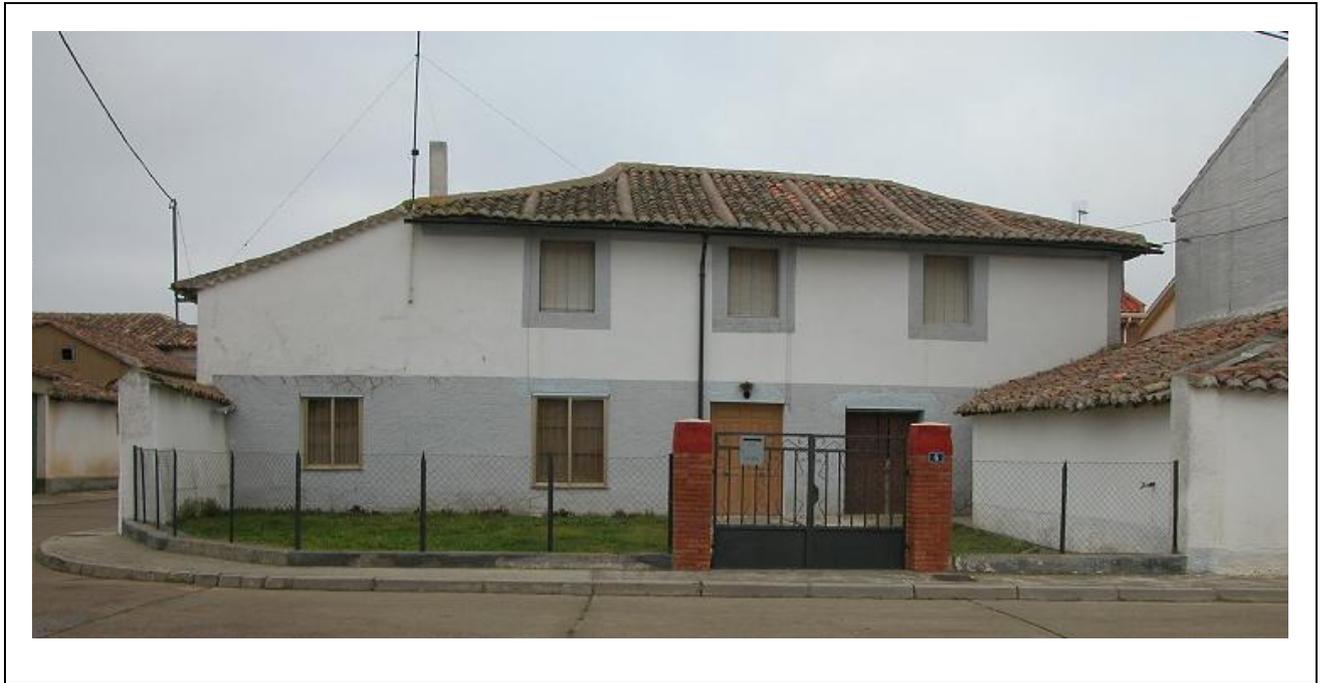
REFERENCIA:		Ref. Catalogo <b>4</b>
NOMBRE/ DIRECCIÓN:	Calle Puente N° 8	
ELEMENTO:	Vivienda en esquina entre medianeras.

Vertical:	Muro de adobe, ladrillo y tapial.
Horizontal:	Forjado viga y viguetilla de madera

Zócalo:	
Planta Baja:	Revoco color gris
Pl. Primera:	Revoco color blanco
Coronación facha.	Alero
Huecos:	Borde liso
Balcón:	NO
Corredor:	NO
Carpintería:	Aluminio / madera. Persiana enrollable en pl. primera
Entrada:	Puerta de madera
Escudo:	NO

Forma:	Cuatro aguas.
Material:	Teja curva cerámica

Estado conservación:	Rehabilitado / conservación normal.
----------------------	-------------------------------------

Materiales fachada:	Empleo de materiales tradicionales.
Materiales alero:	Tradicional.
Reforma:	Renovación completa, recuperar o conservar tapias.
Uso:	Residencial y compatible.

Material:	Empleo materiales tradicionales.
Revocos/rejuntados:	Mortero de cal e hidráulico.
Disposición huecos:	Similar a los originales.
Carpintería:	Madera o imitación, sistema obscurecimiento contraventana / persiana tradicional.
Reformar:	Conservación tipología patio-tapia-vivienda
Redes eléctricas:	Retirar y canalizar subterráneamente.
Otros:	Se puede renovar toda la construcción, conservando la organización tradicional de vivienda lindando con calle, con patio lindero con calle y cierre de finca con tapia.

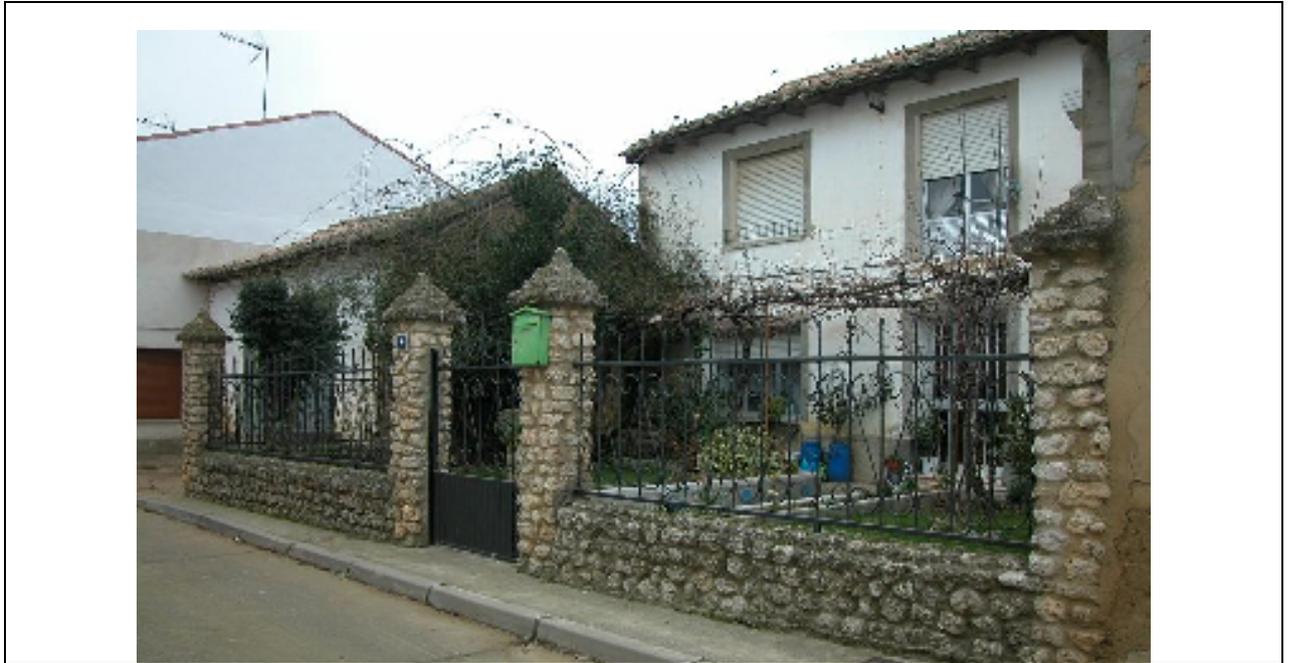
REFERENCIA:		Ref. Catalogo <b>5</b>
NOMBRE/ DIRECCIÓN:	Calle Puente N° 10	
ELEMENTO:	Vivienda medianera.

Vertical:	Muro de adobe, ladrillo y tapial.
Horizontal:	Forjado viga y viguetilla de madera

Zócalo:	
Planta Baja:	Revoco color blanco
Pl. Primera:	Revoco color blanco
Coronación facha.	Alero con canecillos de madera
Huecos:	Borde liso
Balcón:	NO
Corredor:	NO
Carpintería:	Aluminio
Entrada:	
Escudo:	NO

Forma:	Dos aguas.
Material:	Teja curva cerámica

Estado conservación:	Rehabilitado / conservación normal.
----------------------	-------------------------------------

Materiales fachada:	Empleo de materiales tradicionales.
Materiales alero:	Tradicionales.
Reforma:	Renovación completa, recuperar o conservar tapias.
Uso:	Residencial y compatible.

Material:	Empleo materiales tradicionales.
Revocos/rejuntados:	Mortero de cal e hidráulico.
Disposición huecos:	Similar a los originales.
Carpintería:	Madera o imitación, sistema obscurecimiento contraventana / persiana tradicional.
Reformar:	Conservación tipología patio-tapia-vivienda
Redes eléctricas:	Retirar y canalizar subterráneamente.
Otros:	Se puede renovar toda la construcción, conservando la organización tradicional de vivienda lindando con calle, con patio lindero con calle y cierre de finca con tapia.

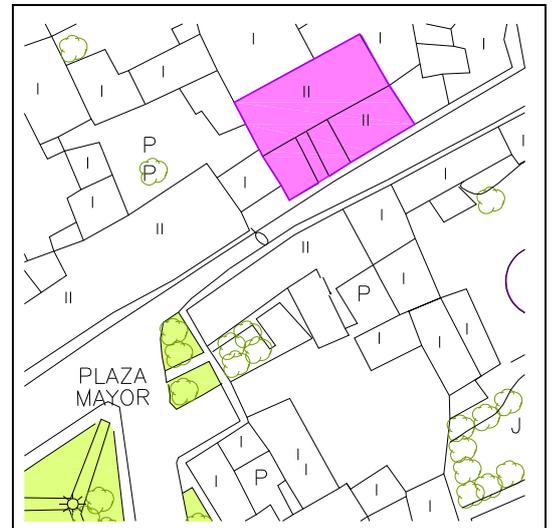
### 3.- IDENTIFICACIÓN FINCA

Situación:	Entre medianeras
Tipo de vía:	Calle
Tipo de manzana:	Cerrada.
Plantas	2
Soportal:	NO
Tipo edificio:	Vivienda.

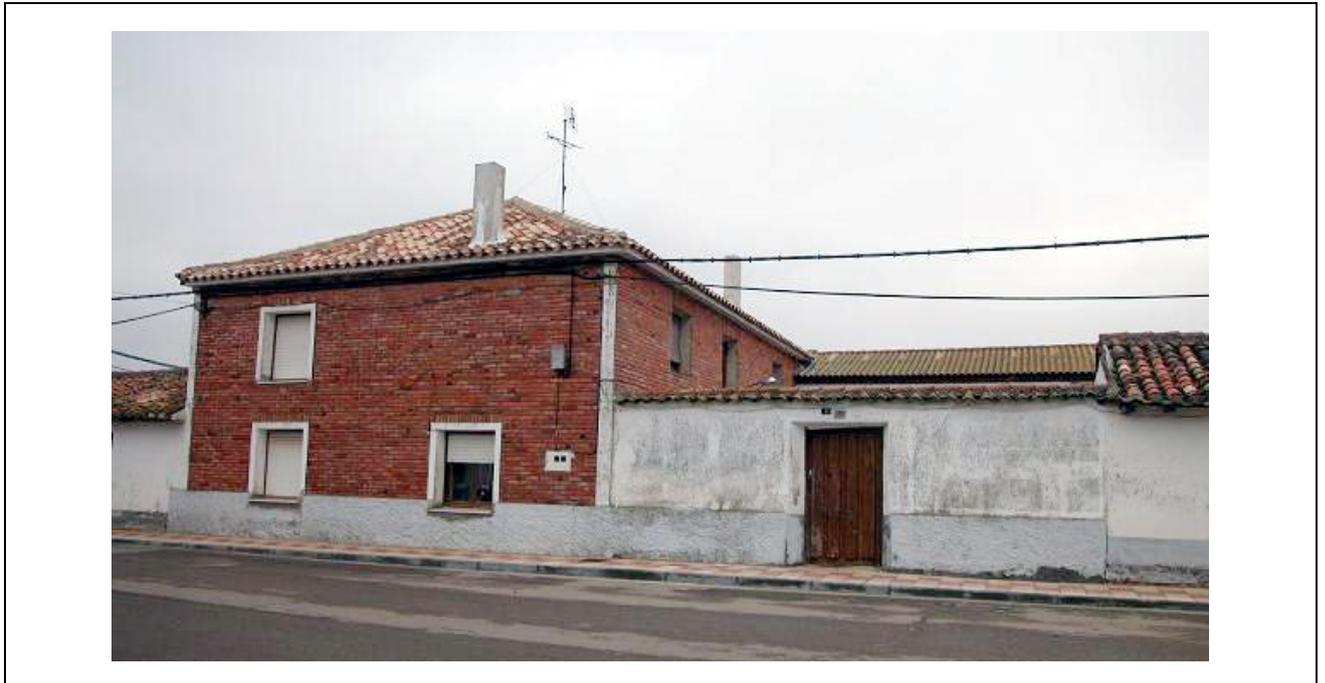
REFERENCIA:		Ref. Catalogo <b>6</b>
NOMBRE/ DIRECCIÓN:	Plz. Constitución N° 2	
ELEMENTO:	Vivienda medianera.

Vertical:	Muro de adobe, ladrillo y tapial.
Horizontal:	Forjado viga y viguetilla de madera

Zócalo:	Enfoscado de cemento
Planta Baja:	Ladrillo
Pl. Primera:	Ladrillo
Coronación facha.	Alero
Huecos:	Borde liso
Balcón:	NO
Corredor:	NO
Carpintería:	Aluminio
Entrada:	Portón de madera
Escudo:	NO

Forma:	Cuatro aguas.
Material:	Teja curva cerámica

Estado conservación:	Regular.
----------------------	----------

Materiales fachada:	Empleo de materiales tradicionales.
Materiales alero:	Tradicionales.
Reforma:	Renovación completa, recuperar o conservar tapias.
Uso:	Residencial y compatible.

Material:	Empleo materiales tradicionales.
Revocos/rejuntados:	Mortero de cal e hidráulico.
Disposición huecos:	Similar a los originales.
Carpintería:	Madera o imitación, sistema obscurecimiento contraventana / persiana tradicional.
Reformar:	Conservación tipología patio-tapia-vivienda
Redes eléctricas:	Retirar y canalizar subterráneamente.
Otros:	Se puede renovar toda la construcción, conservando la organización tradicional de vivienda lindando con calle, con patio lindero con calle y cierre de finca con tapia.

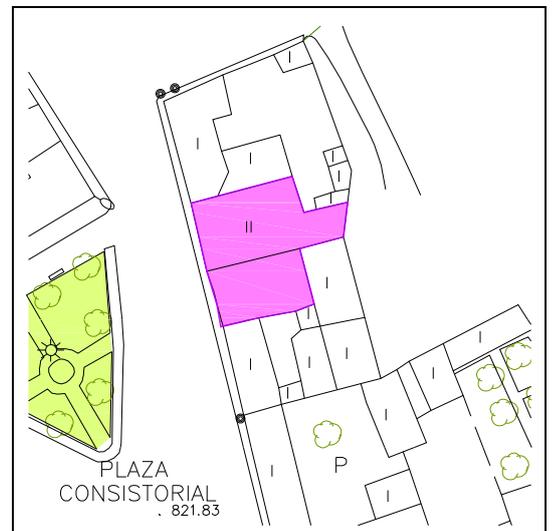
**3.- IDENTIFICACIÓN FINCA**

Situación:	Entre medianeras.
Tipo de vía:	Calle
Tipo de manzana:	Cerrada.
Plantas	2
Soportal:	NO
Tipo edificio:	Vivienda.

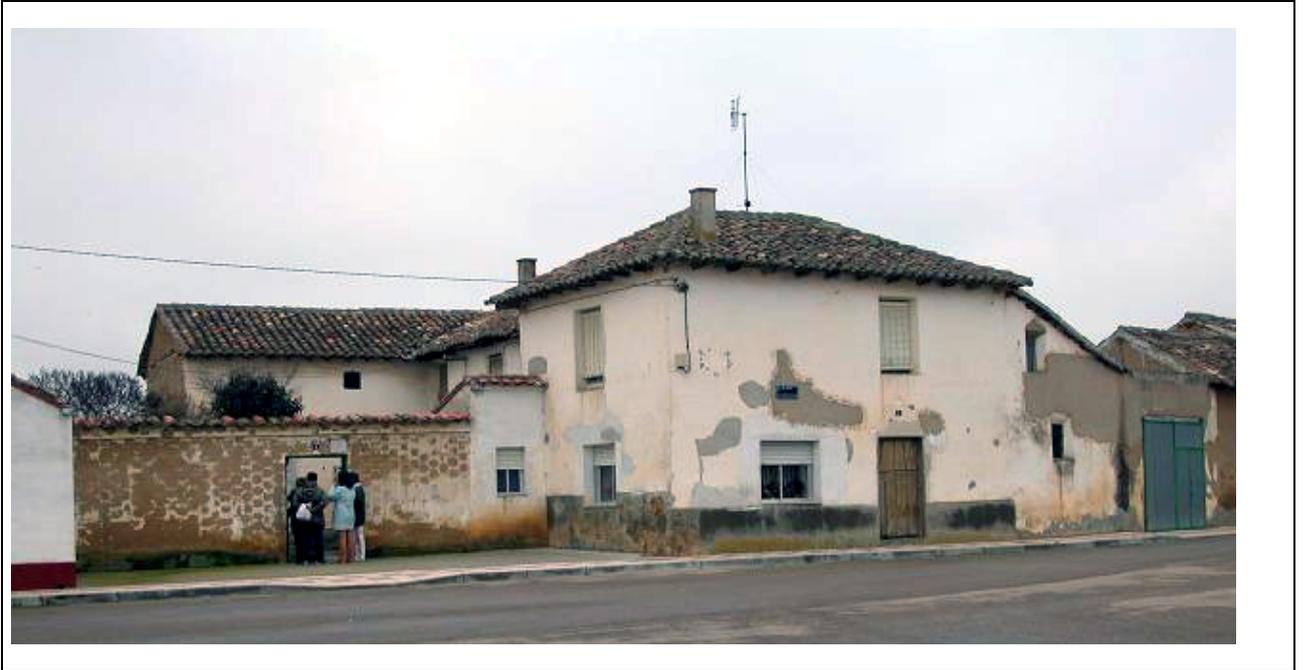
REFERENCIA:		Ref. Catalogo <b>7</b>
NOMBRE/ DIRECCIÓN:	Plz. Constitución N° 8	
ELEMENTO:	Vivienda entre medianeras.

Vertical:	Muro de adobe, ladrillo y tapial.
Horizontal:	Forjado viga y viguetilla de madera

Zócalo:	
Planta Baja:	Revoco color blanco
Pl. Primera:	Revoco color blanco
Coronación facha.	Alero
Huecos:	Borde liso
Balcón:	NO
Corredor:	NO
Carpintería:	Aluminio
Entrada:	
Escudo:	NO

Forma:	Dos / cuatro aguas.
Material:	Teja curva cerámica

Estado conservación:	Regular.
----------------------	----------

Materiales fachada:	Empleo de materiales tradicionales.
Materiales alero:	Tradicionales.
Reforma:	Renovación completa, recuperar o conservar tapias.
Uso:	Residencial y compatible.

Material:	Empleo materiales tradicionales.
Revocos/rejuntados:	Mortero de cal e hidráulico.
Disposición huecos:	Similar a los originales.
Carpintería:	Madera o imitación, sistema obscurecimiento contraventana / persiana tradicional.
Reformar:	Conservación tipología patio-tapia-vivienda
Redes eléctricas:	Retirar y canalizar subterráneamente.
Otros:	Se puede renovar toda la construcción, conservando la organización tradicional de vivienda lindando con calle, con patio lindero con calle y cierre de finca con tapia.

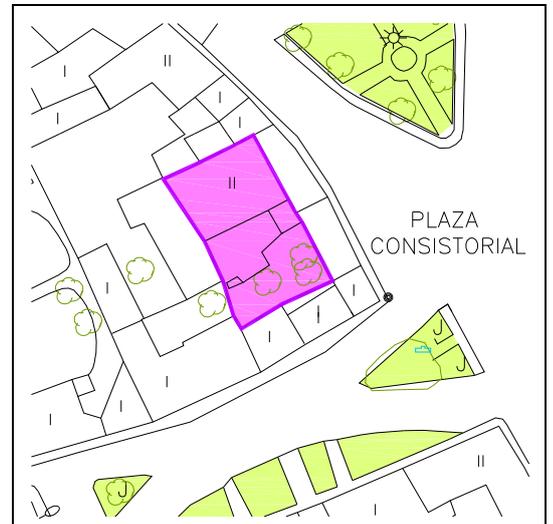
### 3.- IDENTIFICACIÓN FINCA

Situación:	Entre medianeras
Tipo de vía:	Calle
Tipo de manzana:	Cerrada.
Plantas	2
Soportal:	NO
Tipo edificio:	Vivienda.

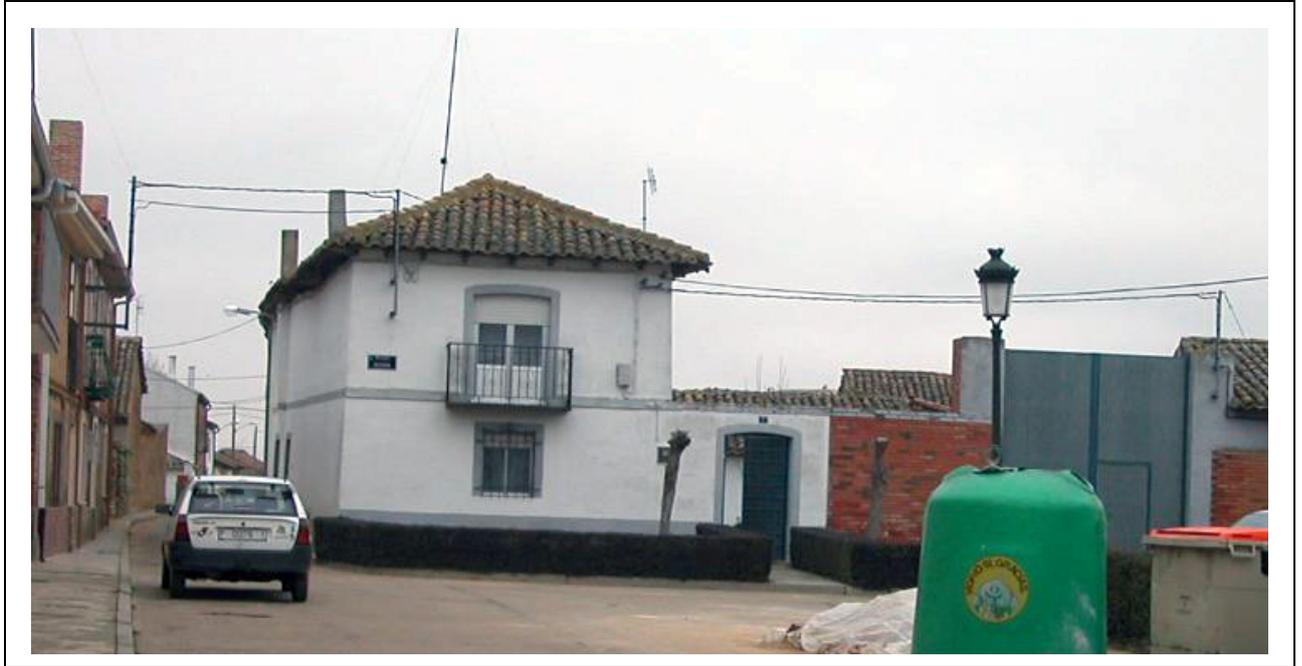
REFERENCIA:		Ref. Catalogo <b>8</b>
NOMBRE/ DIRECCIÓN:	Plaza Mayor N° 4	
ELEMENTO:	Vivienda en esquina.

Vertical:	Muro de adobe, ladrillo y tapial.
Horizontal:	Forjado viga y viguetilla de madera

Zócalo:	Enfoscado de cemento color gris
Planta Baja:	Revoco color blanco
Pl. Primera:	Revoco color blanco
Coronación facha.	Alero
Huecos:	Borde liso
Balcón:	SI
Corredor:	NO
Carpintería:	Aluminio
Entrada:	
Escudo:	NO

Forma:	Cuatro aguas.
Material:	Teja curva cerámica

Estado conservación:	Rehabilitado / conservación normal.
----------------------	-------------------------------------

Materiales fachada:	Empleo de materiales tradicionales.
Materiales alero:	Tradicional.
Reforma:	Renovación completa, recuperar o conservar tapias.
Uso:	Residencial y compatible.

Material:	Empleo materiales tradicionales.
Revocos/rejuntados:	Mortero de cal e hidráulico.
Disposición huecos:	Similar a los originales.
Carpintería:	Madera o imitación, sistema obscurecimiento contraventana / persiana tradicional.
Reformar:	Conservación tipología patio-tapia-vivienda
Redes eléctricas:	Retirar y canalizar subterráneamente.
Otros:	Se puede renovar toda la construcción, conservando la organización tradicional de vivienda lindando con calle, con patio lindero con calle y cierre de finca con tapia.

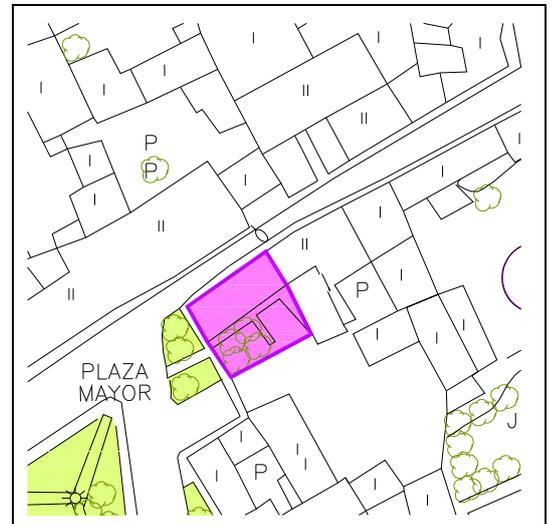
**3.- IDENTIFICACIÓN FINCA**

Situación:	En esquina entre medianeras
Tipo de vía:	Calle
Tipo de manzana:	Cerrada.
Plantas	2
Soportal:	NO
Tipo edificio:	Vivienda.

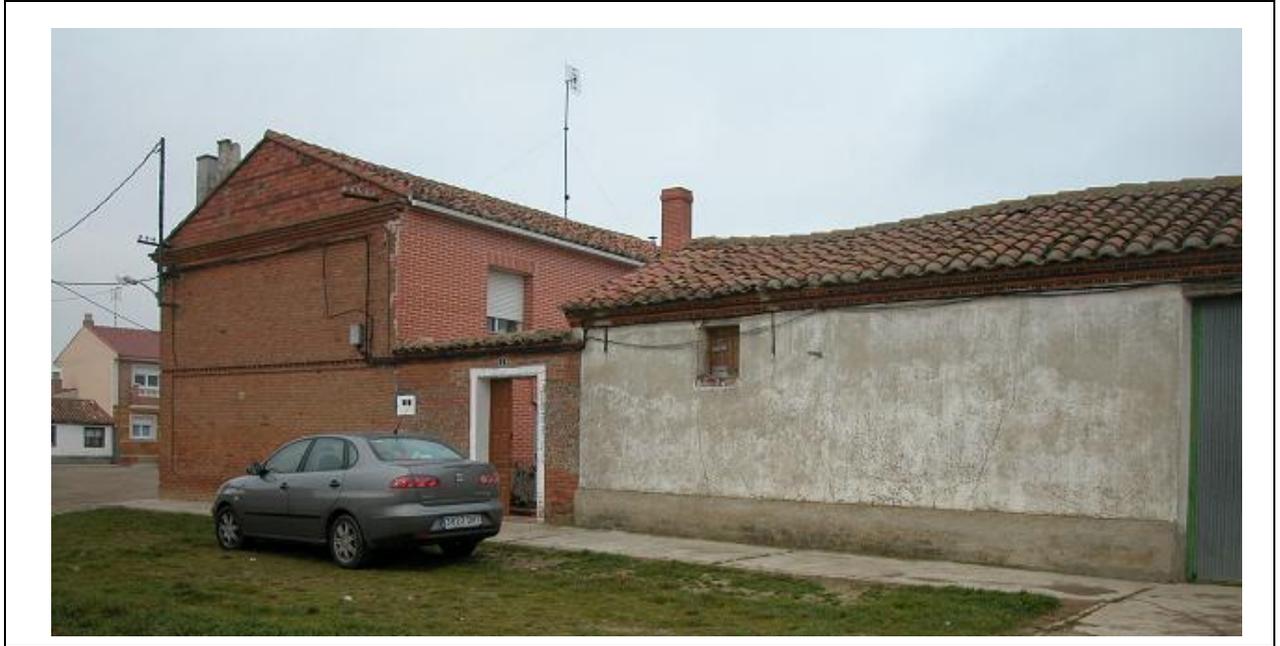
REFERENCIA:		Ref. Catalogo <b>9</b>
NOMBRE/ DIRECCIÓN:	Calle Hernández N° 3	
ELEMENTO:	Vivienda en esquina.

Vertical:	Muro de carga adobe, ladrillo y tapial.
Horizontal:	Forjado viga y viguetilla de madera

Zócalo:	
Planta Baja:	Ladrillo
Pl. Primera:	Ladrillo
Coronación facha.	Alero
Huecos:	Borde liso
Balcón:	NO
Corredor:	NO
Carpintería:	Aluminio
Entrada:	
Escudo:	NO

Forma:	Dos aguas.
Material:	Teja curva cerámica

Estado conservación:	Rehabilitado / conservación normal.
----------------------	-------------------------------------

Materiales fachada:	Empleo de materiales tradicionales.
Materiales alero:	Tradicional.
Reforma:	Renovación completa, recuperar o conservar tapias.
Uso:	Residencial y compatible.

Material:	Empleo materiales tradicionales.
Revocos/rejuntados:	Mortero de cal e hidráulico.
Disposición huecos:	Similar a los originales.
Carpintería:	Madera o imitación, sistema obscurecimiento contraventana / persiana tradicional.
Reformar:	Conservación tipología patio-tapia-vivienda
Redes eléctricas:	Retirar y canalizar subterráneamente.
Otros:	Se puede renovar toda la construcción, conservando la organización tradicional de vivienda lindando con calle, con patio lindero con calle y cierre de finca con tapia.

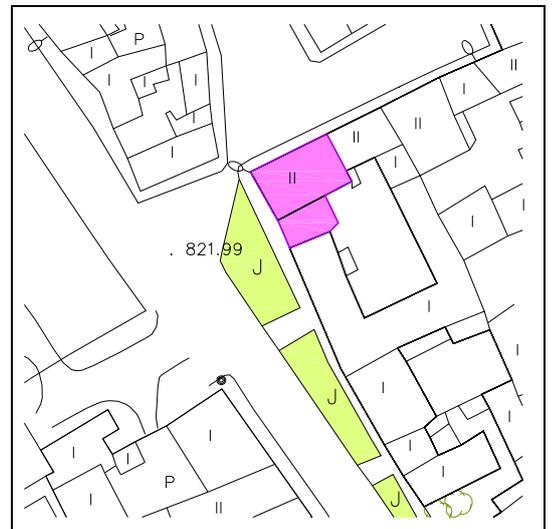
**3.- IDENTIFICACIÓN FINCA**

Situación:	En esquina entre medianeras
Tipo de vía:	Calle
Tipo de manzana:	Cerrada.
Plantas	2
Soportal:	NO
Tipo edificio:	Vivienda.

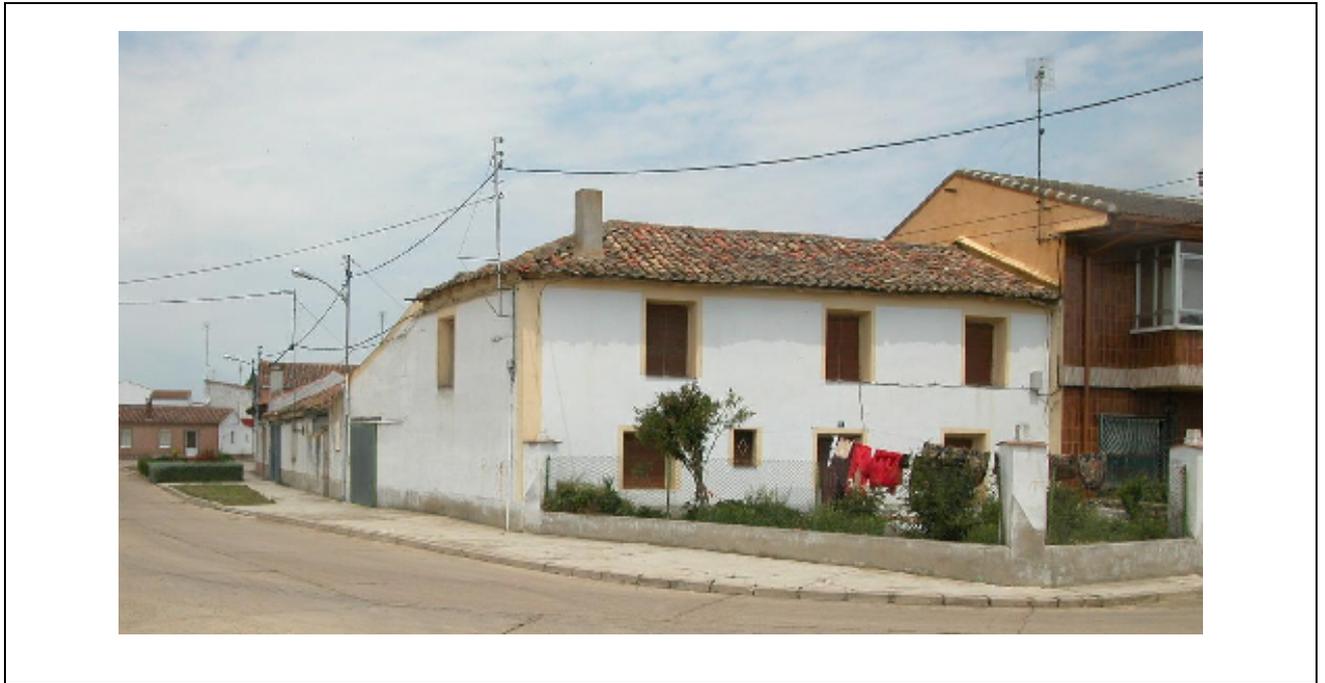
REFERENCIA:		Ref. Catalogo <b>10</b>
NOMBRE/ DIRECCIÓN:	Calle Curva N° 30	
ELEMENTO:	Vivienda medianera en esquina

Vertical:	Muro de carga adobe, ladrillo y tapial.
Horizontal:	Forjado viga y viguetilla de madera

Zócalo:	
Planta Baja:	Revoco color blanco
Pl. Primera:	Revoco color blanco
Coronación facha.	Alero
Huecos:	Borde liso
Balcón:	NO
Corredor:	NO
Carpintería:	
Entrada:	
Escudo:	NO

Forma:	Tres aguas.
Material:	Teja curva cerámica

Estado conservación:	Rehabilitado / conservación normal.
----------------------	-------------------------------------

Materiales fachada:	Empleo de materiales tradicionales.
Materiales alero:	Tradicional.
Reforma:	Renovación completa, recuperar o conservar tapias.
Uso:	Residencial y compatible.

Material:	Empleo materiales tradicionales.
Revocos/rejuntados:	Mortero de cal e hidráulico.
Disposición huecos:	Similar a los originales.
Carpintería:	Madera o imitación, sistema obscurecimiento contraventana / persiana tradicional.
Reformar:	Conservación tipología patio-tapia-vivienda
Redes eléctricas:	Retirar y canalizar subterráneamente.
Otros:	Se puede renovar toda la construcción, conservando la organización tradicional de vivienda lindando con calle, con patio lindero con calle y cierre de finca con tapia.

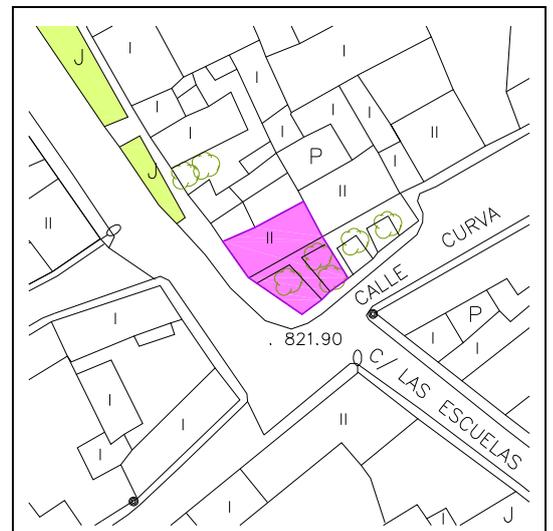
**3.- IDENTIFICACIÓN FINCA**

Situación:	En esquina entre medianeras
Tipo de vía:	Calle
Tipo de manzana:	Cerrada.
Plantas	2
Soportal:	NO
Tipo edificio:	Vivienda.

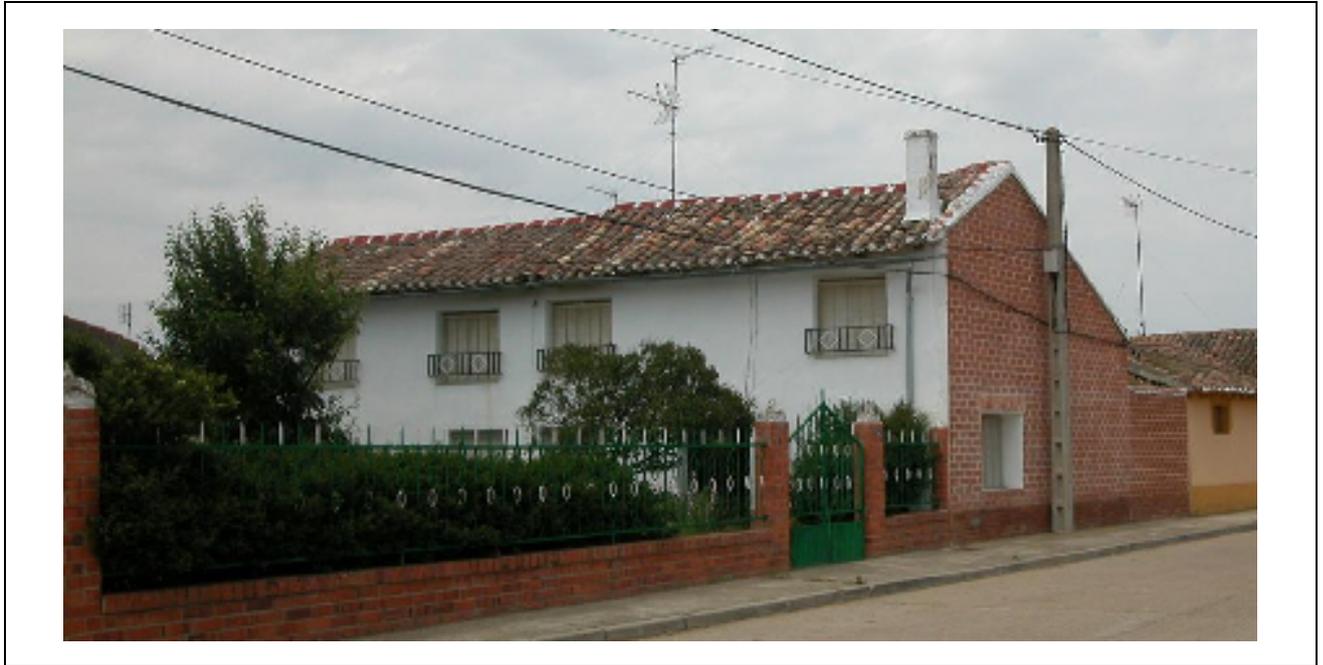
REFERENCIA:		Ref. Catalogo <b>11</b>
NOMBRE/ DIRECCIÓN:	Calle Torre N° 18	
ELEMENTO:	Vivienda medianera en esquina.

Vertical:	Muro de carga adobe, ladrillo y tapial.
Horizontal:	Forjado viga y viguetilla de madera

Zócalo:	
Planta Baja:	Revoco color blanco
Pl. Primera:	Revoco color blanco
Coronación facha.	Alero
Huecos:	Borde liso
Balcón:	NO
Corredor:	NO
Carpintería:	
Entrada:	
Escudo:	NO

Forma:	Dos aguas.
Material:	Teja curva cerámica

Estado conservación:	Rehabilitado / conservación normal.
----------------------	-------------------------------------

Materiales fachada:	Empleo de materiales tradicionales.
Materiales alero:	Tradicional.
Reforma:	Renovación completa, recuperar o conservar tapias.
Uso:	Residencial y compatible.

Material:	Empleo materiales tradicionales.
Revocos/rejuntados:	Mortero de cal e hidráulico.
Disposición huecos:	Similar a los originales.
Carpintería:	Madera o imitación, sistema obscurecimiento contraventana / persiana tradicional.
Reformar:	Conservación tipología patio-tapia-vivienda
Redes eléctricas:	Retirar y canalizar subterráneamente.
Otros:	Se puede renovar toda la construcción, conservando la organización tradicional de vivienda lindando con calle, con patio lindero con calle y cierre de finca con tapia.

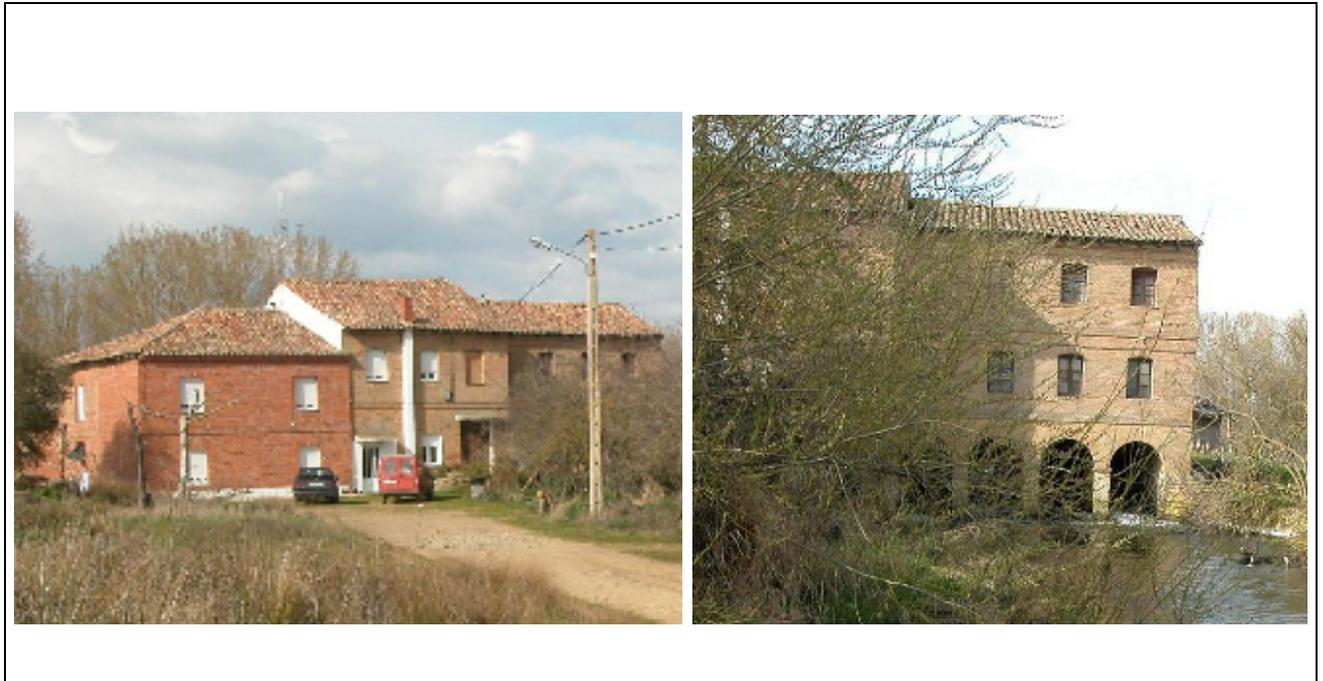
REFERENCIA:		Ref. Catalogo <b>12</b>
NOMBRE/ DIRECCIÓN:	DS diseminados 7	
ELEMENTO:	Molino

Situación:	Aislado, suelo rustico
Tipo de vía:	Calle.
Tipo de manzana:	Cerrada.
Plantas	2
Soportal:	NO
Tipo edificio:	Molino

Vertical:	Muro de carga de ladrillo
Horizontal:	Forjado viga y viguetilla de madera.

Zócalo:	Piedra
Planta Baja:	Ladrillo
Pl. Primera:	Ladrillo
Coronación facha.	Alero
Huecos:	
Balcón:	
Corredor:	NO
Carpintería:	Madera con contraventana / aluminio
Entrada:	
Escudo:	NO

Forma:	Dos aguas.
Material:	Teja curva cerámica

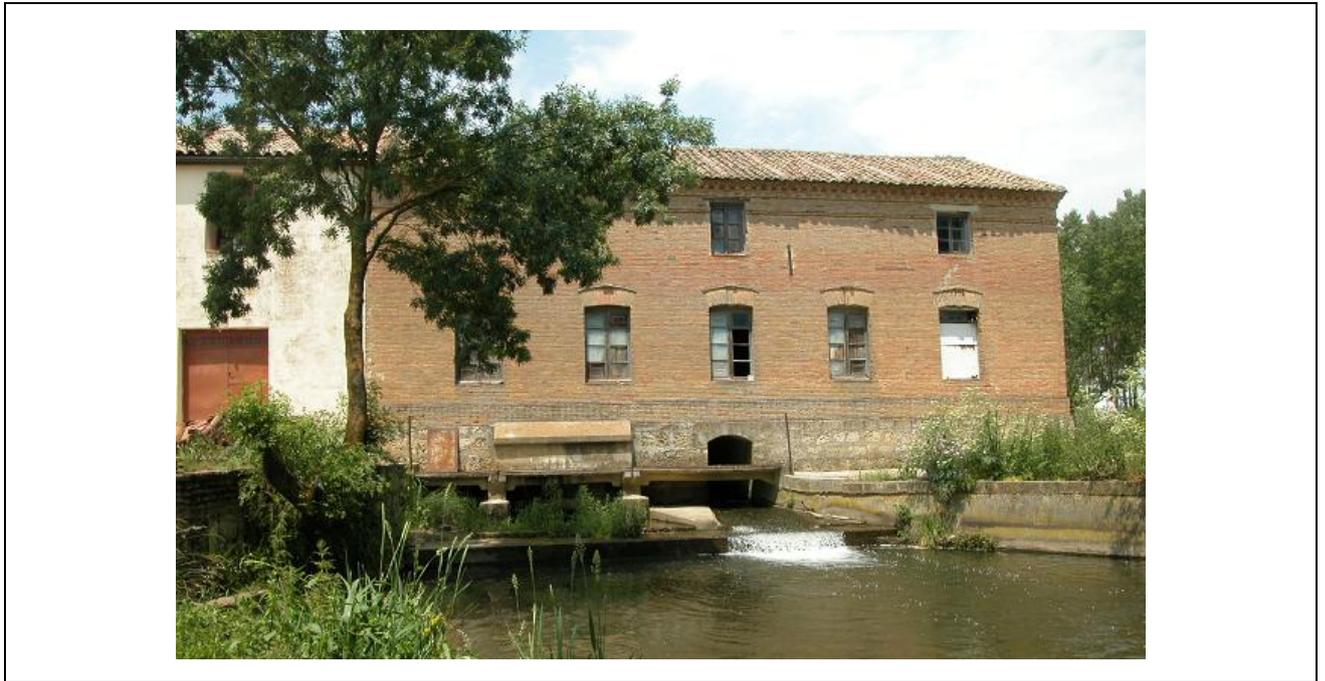
REFERENCIA:		Ref. Catalogo <b>13</b>
NOMBRE/ DIRECCIÓN:	Polígono 5 parcela 5008, Las porconas	
ELEMENTO:	Molino

Situación:	Aislado, suelo rustico
Tipo de vía:	Calle.
Tipo de manzana:	Cerrada.
Plantas	2
Soportal:	NO
Tipo edificio:	Molino
